Recebemos uma denúncia, no dia 18/07/25, por meio do Ofício 906/2025, referente à supressão de vegetação, queimadas e parcelamento irregular do solo localizada em uma área pertencente à SABESP no Bairro do Cuiabá, no Município de Nazaré Paulista.

Irregularidades Ambientais Constatadas nas Áreas Vistoriadas:

RELATÓRIO FOTOGRÁFICO

**PLANO DE RECUPERAÇÃO DE ÁREAS DEGRADADAS
PRAD**

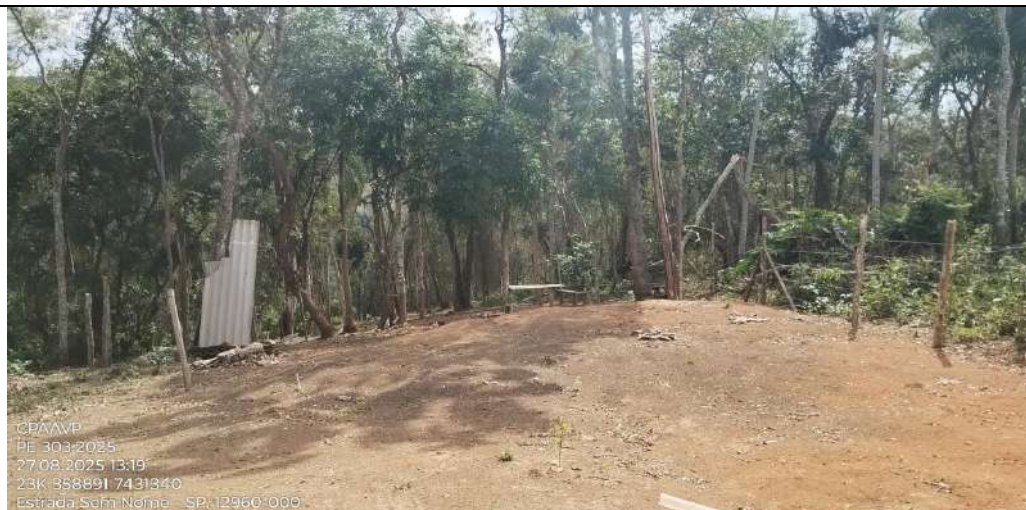
Figura 2. Supressão de fragmento e área cercada às margens da estrada.
FONTE: CPAAVP, 2025

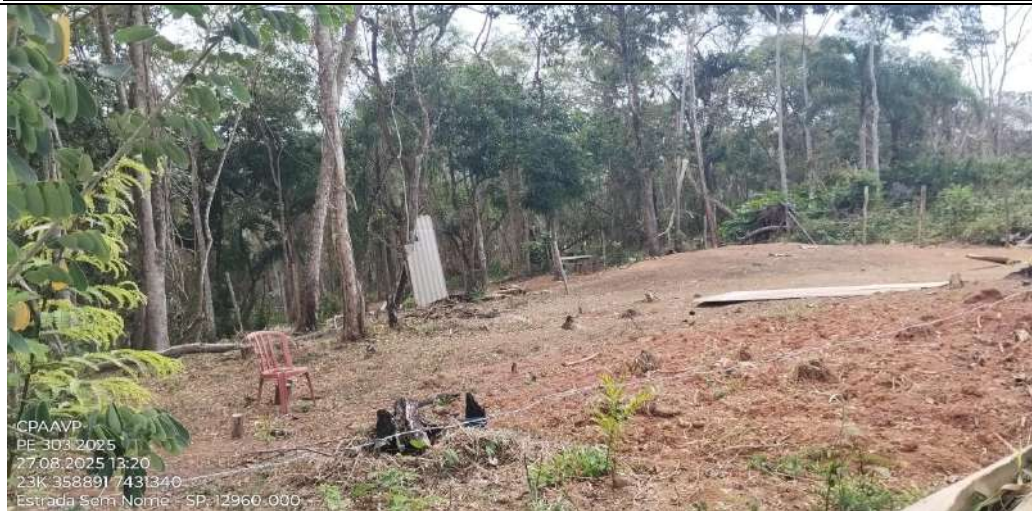
Figura 3. Supressão de fragmento, área cercada e com material de construção às margens da estrada.
FONTE: CPAAVP, 2025

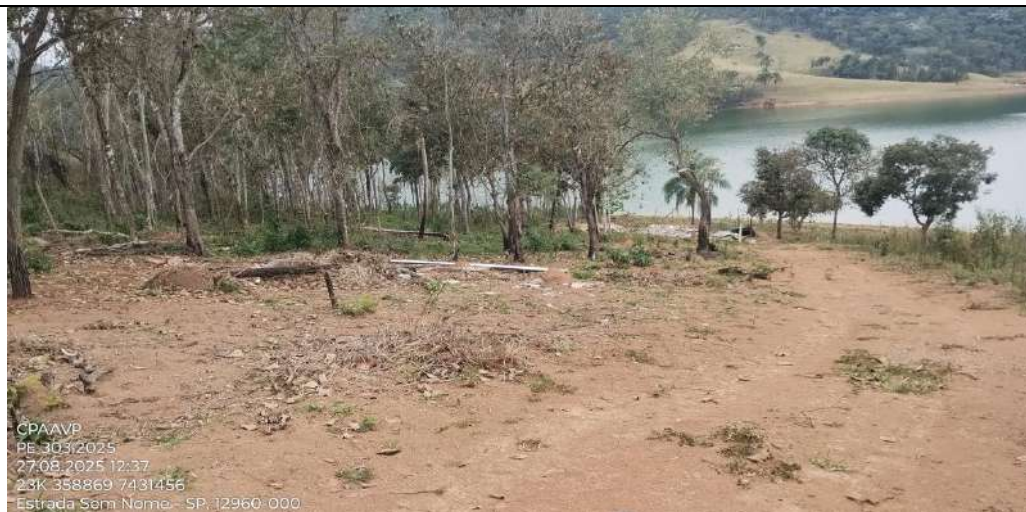
Figura 4. Área bosqueada da margem da estrada até a represa.
FONTE: CPAAVP, 2025

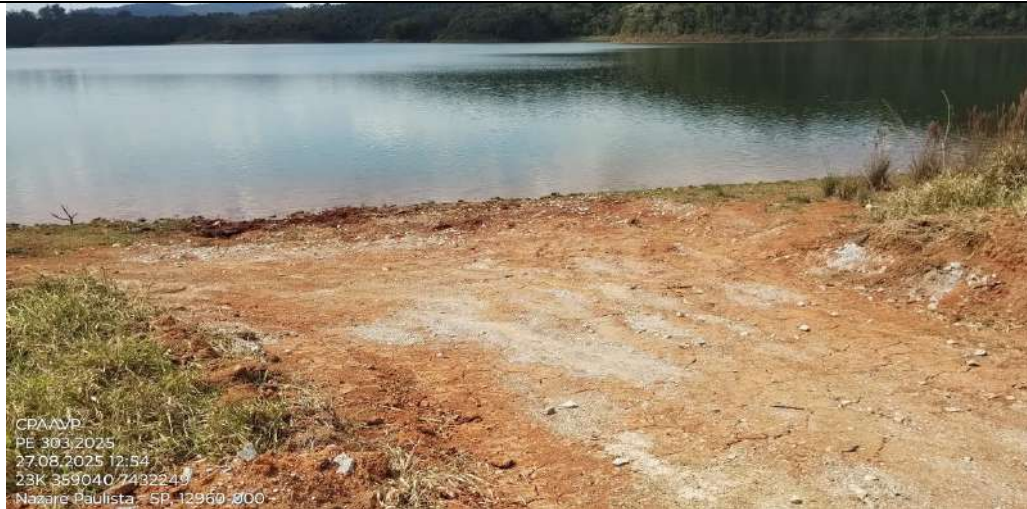
Figura 5. Fim do prolongamento da estrada com intervenção em APP.
FONTE: CPAAVP, 2025

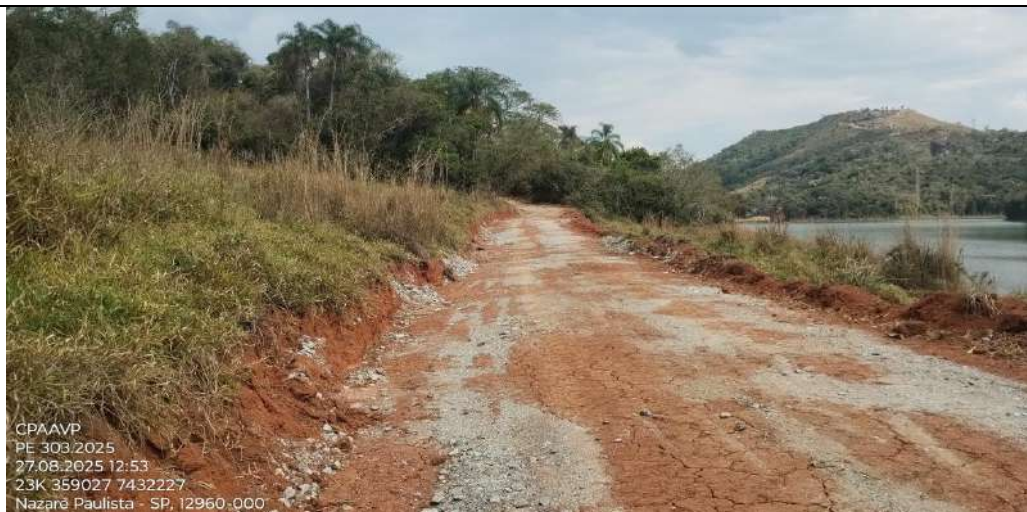
Figura 14. Prolongamento da estrada e resquílios de pedra britada.
FONTE: CPAAVP, 2025

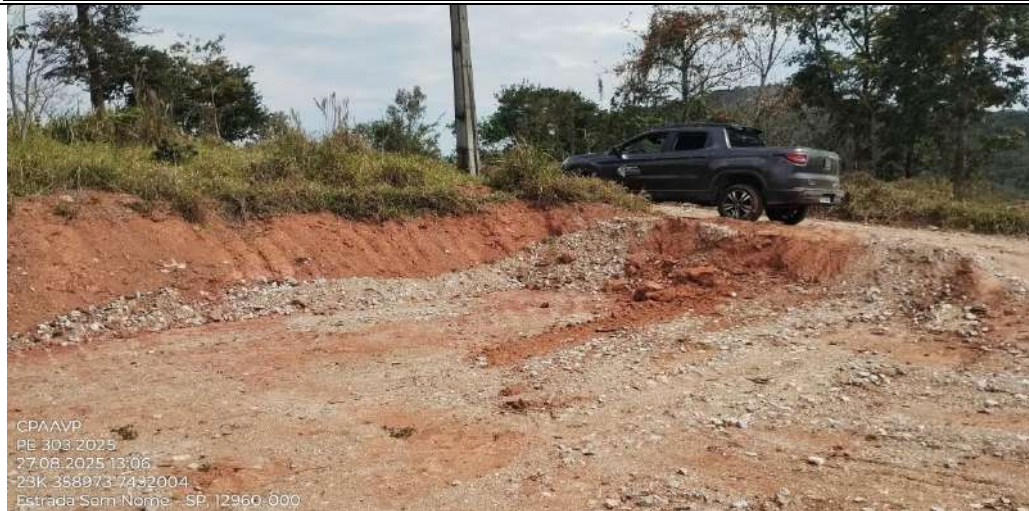
Figura 15. Vista do início do prolongamento da estrada e resquícios de pedra britada.
FONTE: CPAAVP, 2025

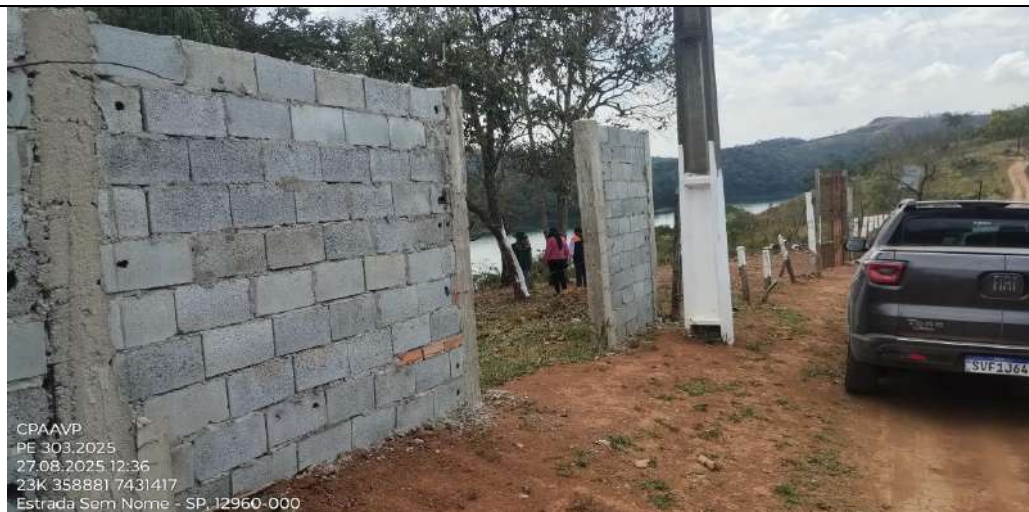
Figura 16. Muro e cercamento de área às margens da estrada.
FONTE: CPAAVP, 2025

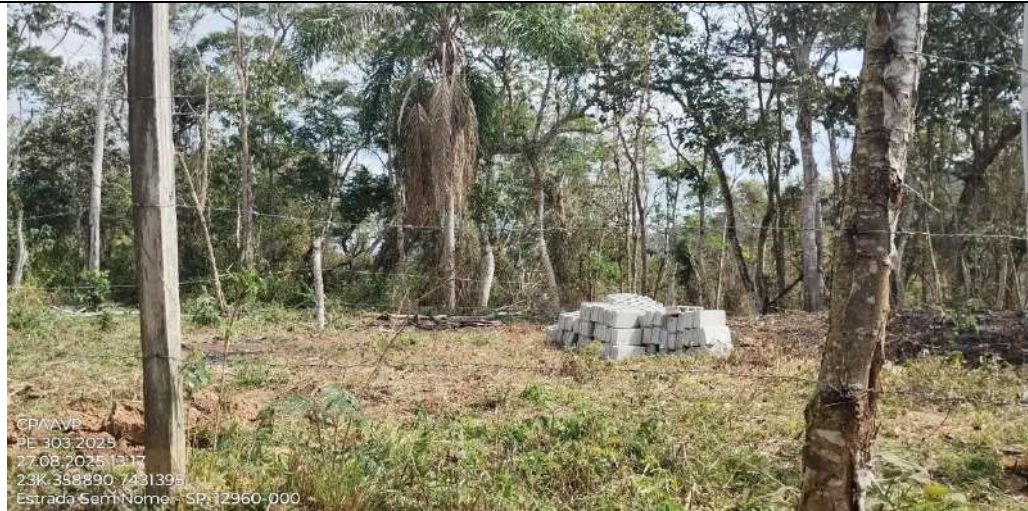
CPAAVP:
PE 303/2025
27.08.2025 13:17
23K 358890 7431395
Estrada Sem Nome - SP.12960-000

Figura 18. Área cercada e material de construção em área que houve supressão de vegetação às margens da estrada.
FONTE: CPAAVP, 2025

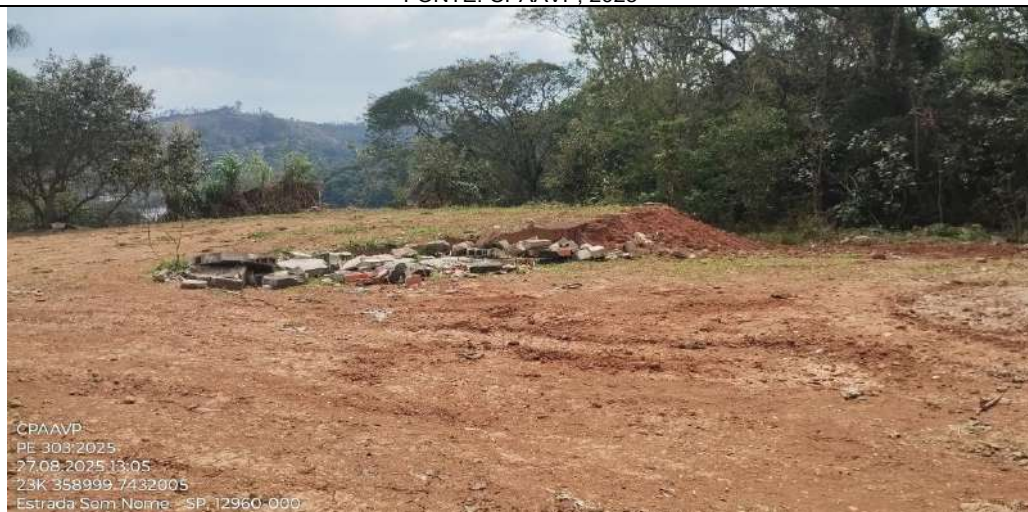
CPAAVP:
PE 303/2025
27.08.2025 13:05
23K 358999 7432005
Estrada Sem Nome - SP.12960-000

Figura 19. Disposição de resíduos em área às margens da estrada.
FONTE: CPAAVP, 2025

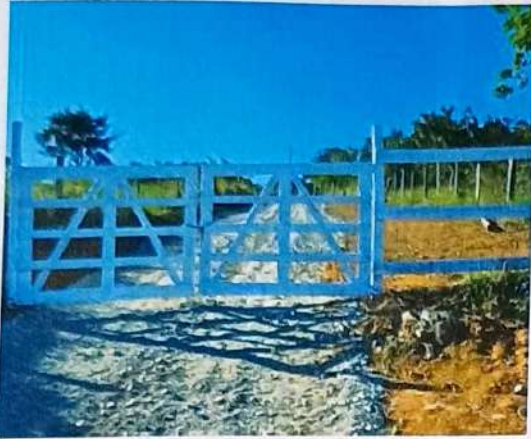
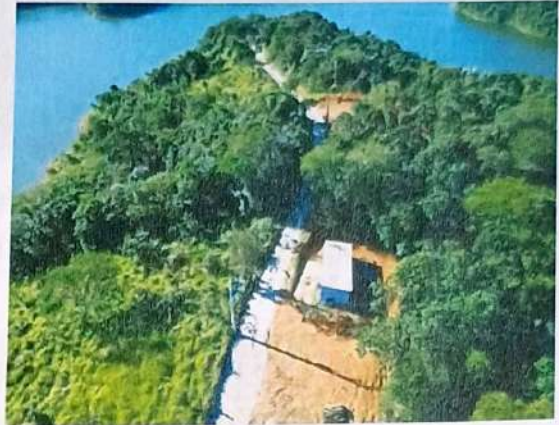
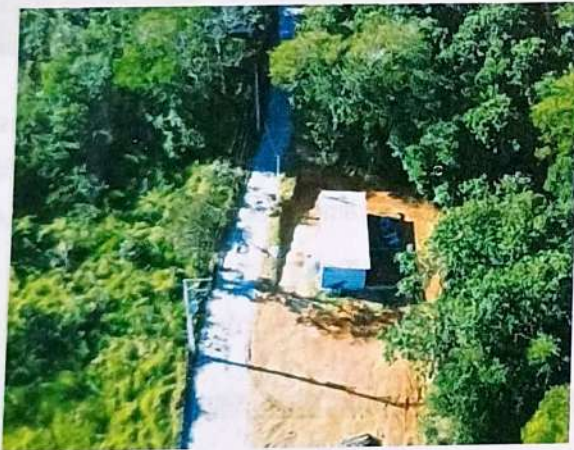
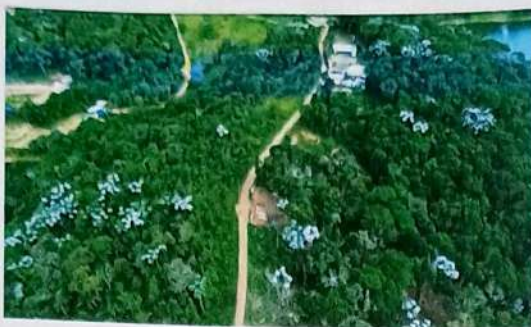
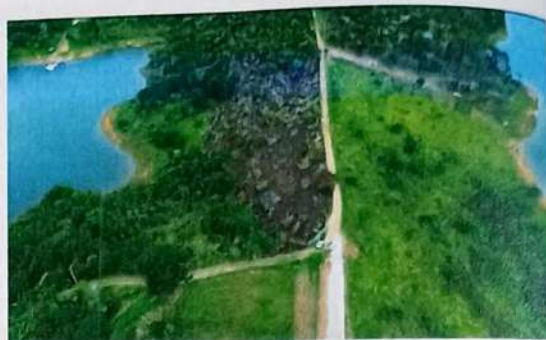
- Movimentação de Terra (Corte e Aterro): Ocorreram cortes para abertura de estradas e plataformas, e aterramentos para nivelamento, alterando a geomorfologia local e compactando o solo, o que dificulta a infiltração de água e o estabelecimento de plantas.

Fotos 05 e 06 – Registros das áreas degradadas (Fonte: Relatório De Vistoria Técnica Ambiental - Ofício 643/2025 do DEMA – Departamento de Meio Ambiente do Município de Nazaré Paulista, 16 de maio de 2025)

Fotos 07 e 08 – Registros das áreas degradadas (Fonte: Relatório De Vistoria Técnica Ambiental - Ofício 643/2025 do DEMA – Departamento de Meio Ambiente do Município de Nazaré Paulista, 16 de maio de 2025)

Fotos 09 e 10 - Registros das áreas degradadas (Fonte: Relatório De Vistoria Técnica Ambiental - Ofício 643/2025 do DEMA – Departamento de Meio Ambiente do Município de Nazaré Paulista, 16 de maio de 2025)

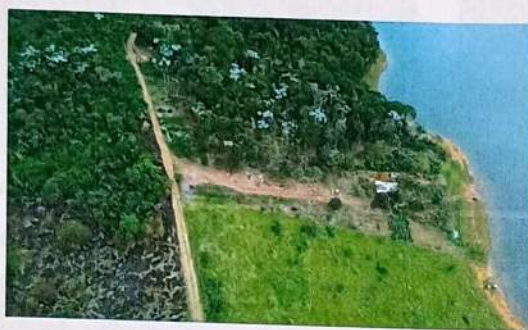
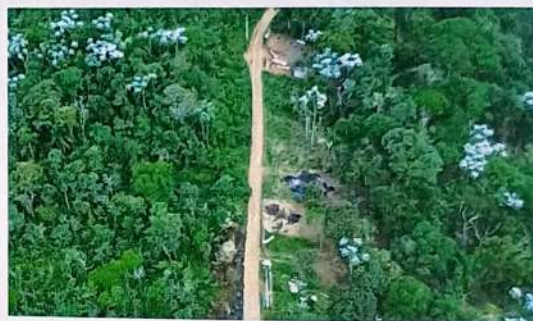
Fotos 10e 11 - Registros das áreas degradadas. Nessas imagens é possível se observar áreas onde houve bosqueamento sem supressão vegetal, com os fragmentos mantidos. (Fonte: Relatório De Vistoria Técnica Ambiental - Ofício 643/2025 do DEMA – Departamento de Meio Ambiente do Município de Nazaré Paulista, 16 de maio de 2025)

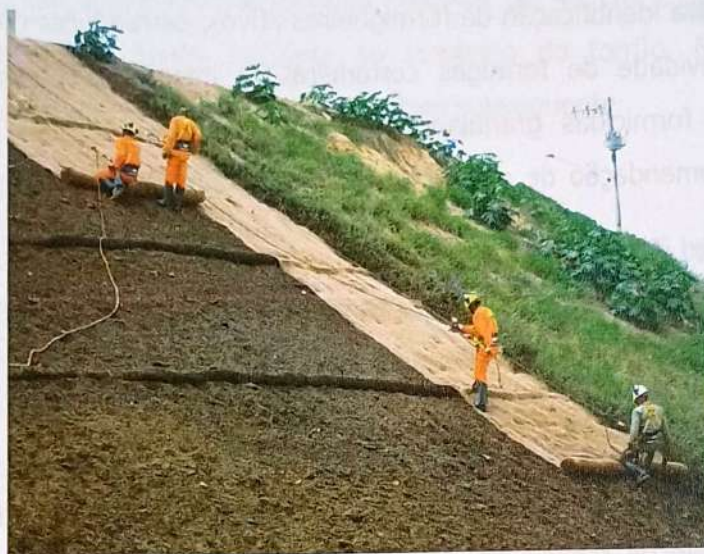
Figura 3. Aplicação de biomanta em talude na região de Nazaré Paulista (Fonte: LinkedIn, acesso em 19/11/2025 às 14:51 <https://www.linkedin.com/pulse/an%C3%A1lise-da-viabilidade-aplica%C3%A7%C3%A3o-das-t%C3%A9cnicas-de-e-na-navarro-silva/>).

- **Resistência à tração:** ensaiada conforme ABNT NBR 13308, com resistência mínima de 2,0 kN/m.
- **Desempenho em controle de erosão:** deve possuir ensaios de campo conforme ASTM D6459, compatíveis com taludes de até 1:1.
- **Permeabilidade:** conforme ABNT NBR 12575, permitindo infiltração e evitando escoamento superficial concentrado.
- **Largura mínima:** 1,20 m, fornecida em rolos contínuos.
- **Vida útil mínima esperada:** 18 a 24 meses, garantindo proteção até o estabelecimento vegetal.

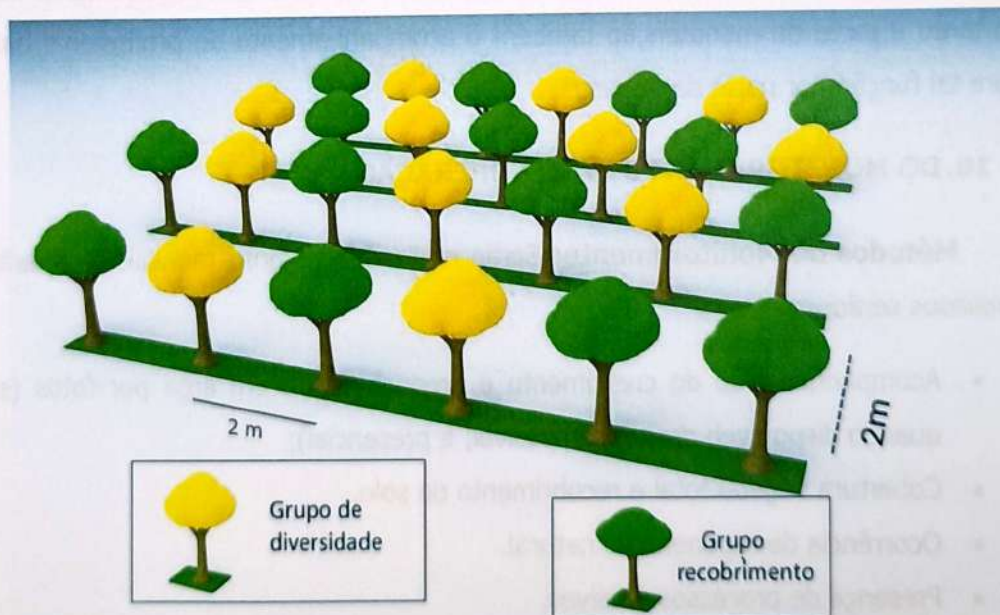
Desenho esquemático de distribuição alternada de indivíduos do grupo de recobrimento com indivíduos do grupo de diversidade nas linhas de plantio

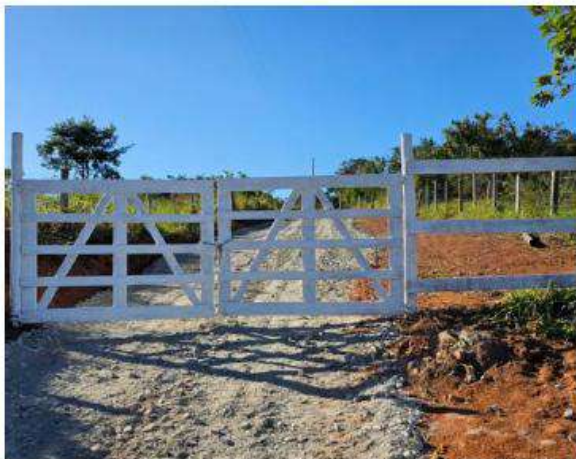
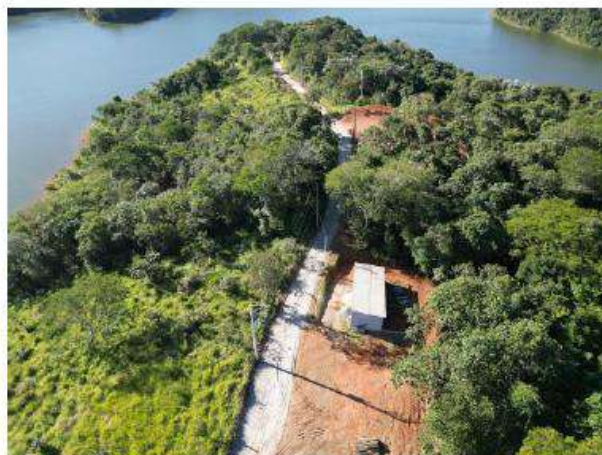
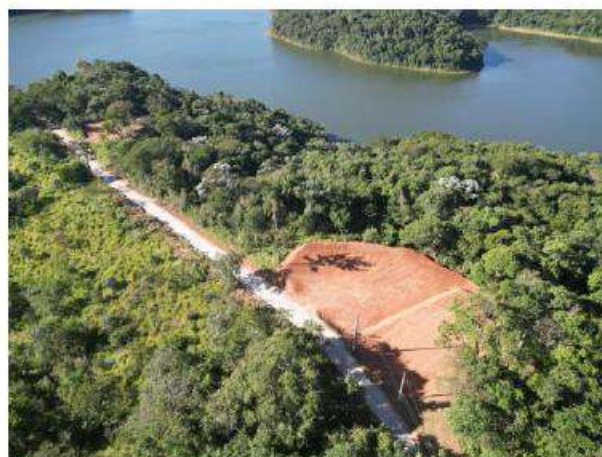
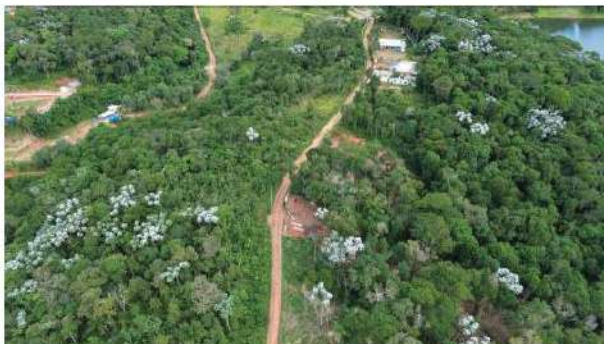
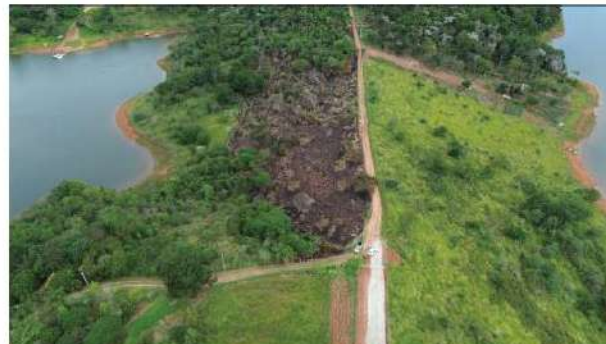
Fotos 05 e 06 – Registros das áreas degradadas (Fonte: Relatório De Vistoria Técnica Ambiental - Ofício 643/2025 do DEMA – Departamento de Meio Ambiente do Município de Nazaré Paulista, 16 de maio de 2025)

Fotos 07 e 08 – Registros das áreas degradadas (Fonte: Relatório De Vistoria Técnica Ambiental - Ofício 643/2025 do DEMA – Departamento de Meio Ambiente do Município de Nazaré Paulista, 16 de maio de 2025)

Fotos 09 e 10 - Registros das áreas degradadas (Fonte: Relatório De Vistoria Técnica Ambiental - Ofício 643/2025 do DEMA – Departamento de Meio Ambiente do Município de Nazaré Paulista, 16 de maio de 2025)

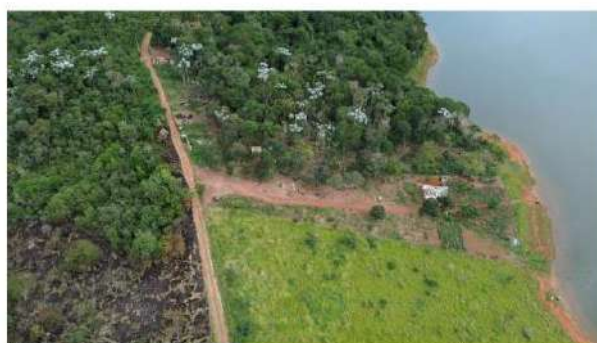
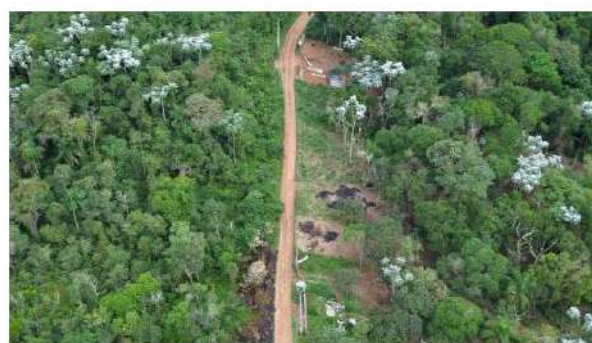
Fotos 10e 11 - Registros das áreas degradadas. Nessas imagens é possível se observar áreas onde houve bosqueamento sem supressão vegetal, com os fragmentos mantidos. (Fonte: Relatório De Vistoria Técnica Ambiental - Ofício 643/2025 do DEMA – Departamento de Meio Ambiente do Município de Nazaré Paulista, 16 de maio de 2025)

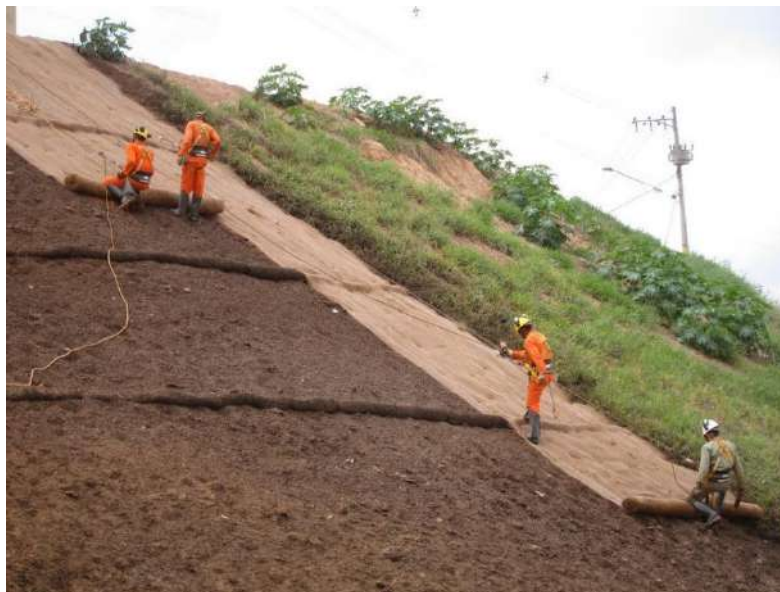
Figura 3. Aplicação de biomanta em talude na região de Nazaré Paulista (Fonte: LinkedIn, acesso em 19/11/2025 às 14:51 <https://www.linkedin.com/pulse/an%C3%A1lise-da-viabilidade-aplica%C3%A7%C3%A3o-das-t%C3%A9cnicas-de-e-na-navarro-silva/>).

- **Resistência à tração:** ensaiada conforme ABNT NBR 13308, com resistência mínima de 2,0 kN/m.
- **Desempenho em controle de erosão:** deve possuir ensaios de campo conforme ASTM D6459, compatíveis com taludes de até 1:1.
- **Permeabilidade:** conforme ABNT NBR 12575, permitindo infiltração e evitando escoamento superficial concentrado.
- **Largura mínima:** 1,20 m, fornecida em rolos contínuos.
- **Vida útil mínima esperada:** 18 a 24 meses, garantindo proteção até o estabelecimento vegetal.

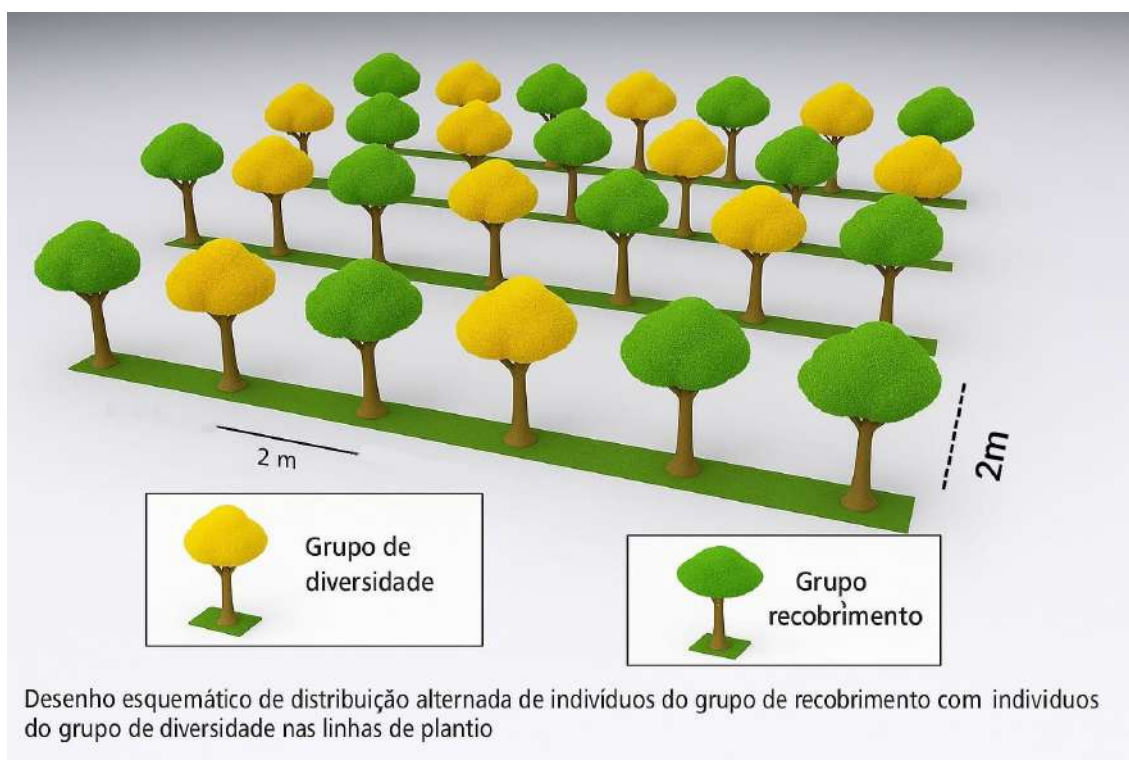
Figura 4. forma de disposição das mudas no campo (ex. espaçamento 2,0m x 2,0m)

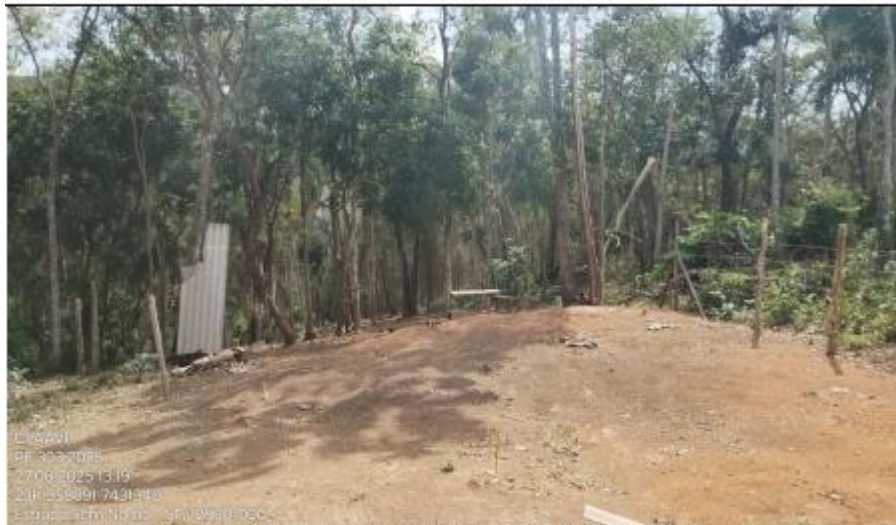
Figura 2. Supressão de fragmento e área cercada às margens da estrada.
FONTE: CPAAVP, 2025

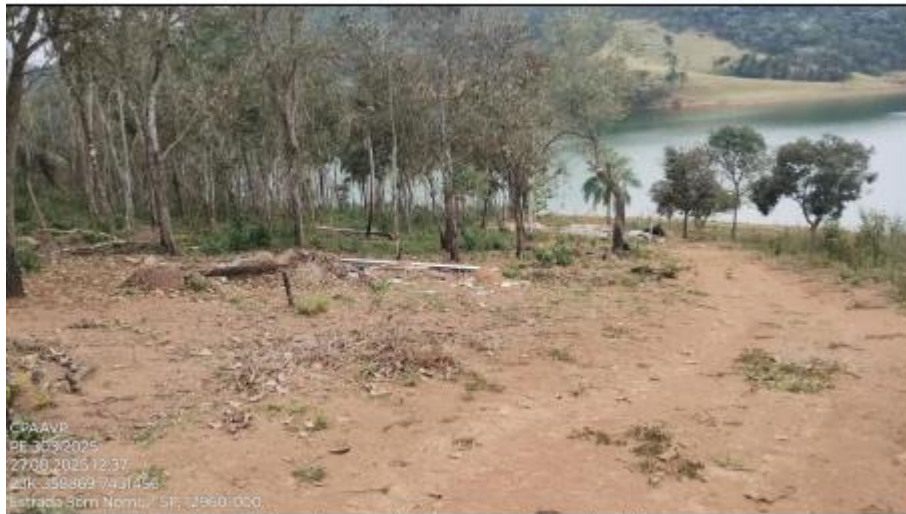
CPAAVP
PE 303/2025
27/08/2025 12:37
23K 35899 7431456
Estrada sem Nome SP 12960-000

Figura 4. Área bosqueada da margem da estrada até a represa.
FONTE: CPAAVP, 2025

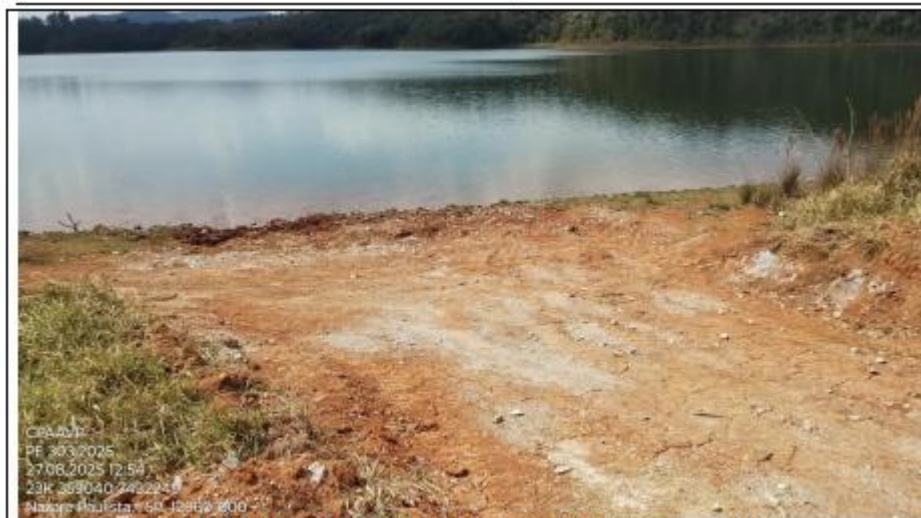
CPAAVP
PE 303/2025
27/08/2025 12:54
23K 359040 7432248
Naveiro Paulista SP 12960-000

Figura 5. Fim do prolongamento da estrada com intervenção em APP.
FONTE: CPAAVP, 2025
